DOCUMENTAZIONE FOTOGRAFICA

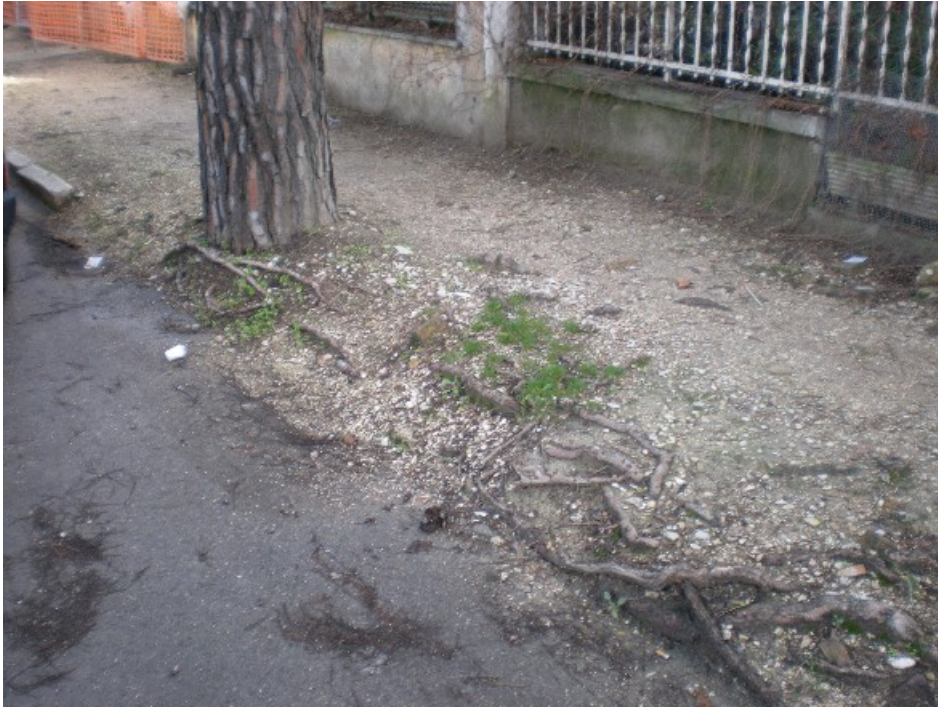
Via A Garibaldi: groviglio di radici in superficie che hanno demolito il cordolo del marciapiede

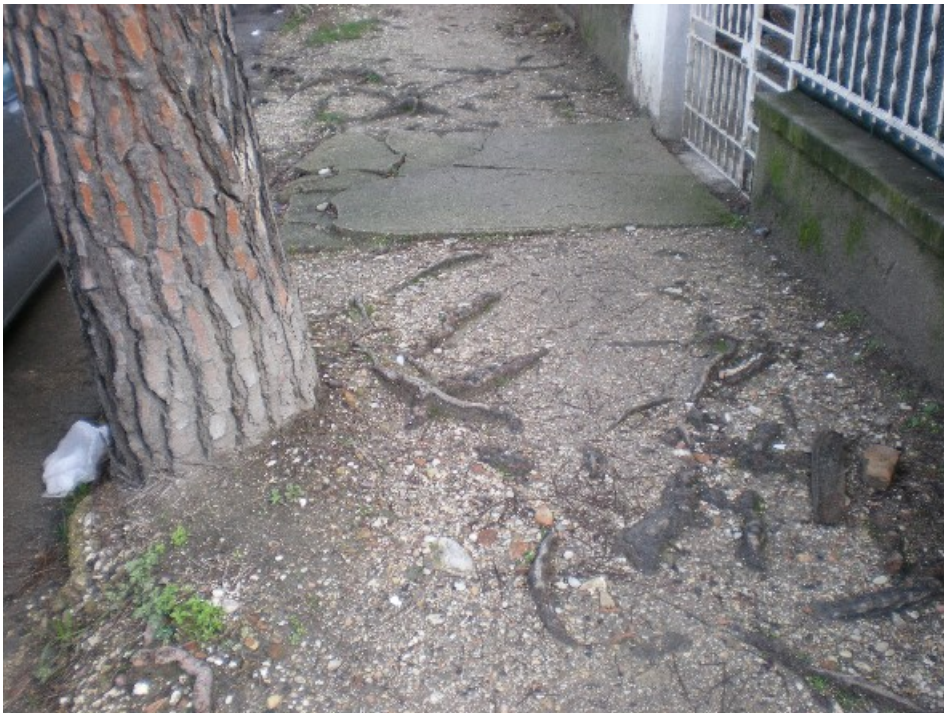
Via A Garibaldi: tratti di marciapiede e passi carrai divelti dalle radici

Via A Garibaldi: le ragguardevoli dimensioni e sporgenze delle radici costituiscono anche un serio pericolo ai pedoni

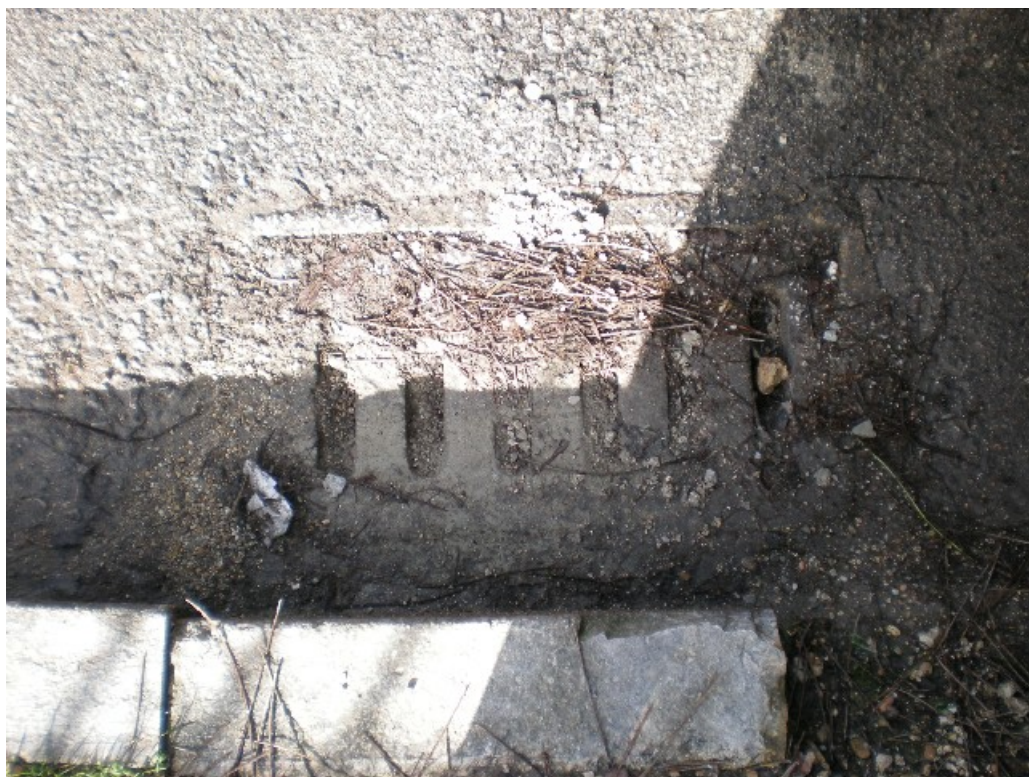
Via A Garibaldi: chiusino fognario completamente ostruito

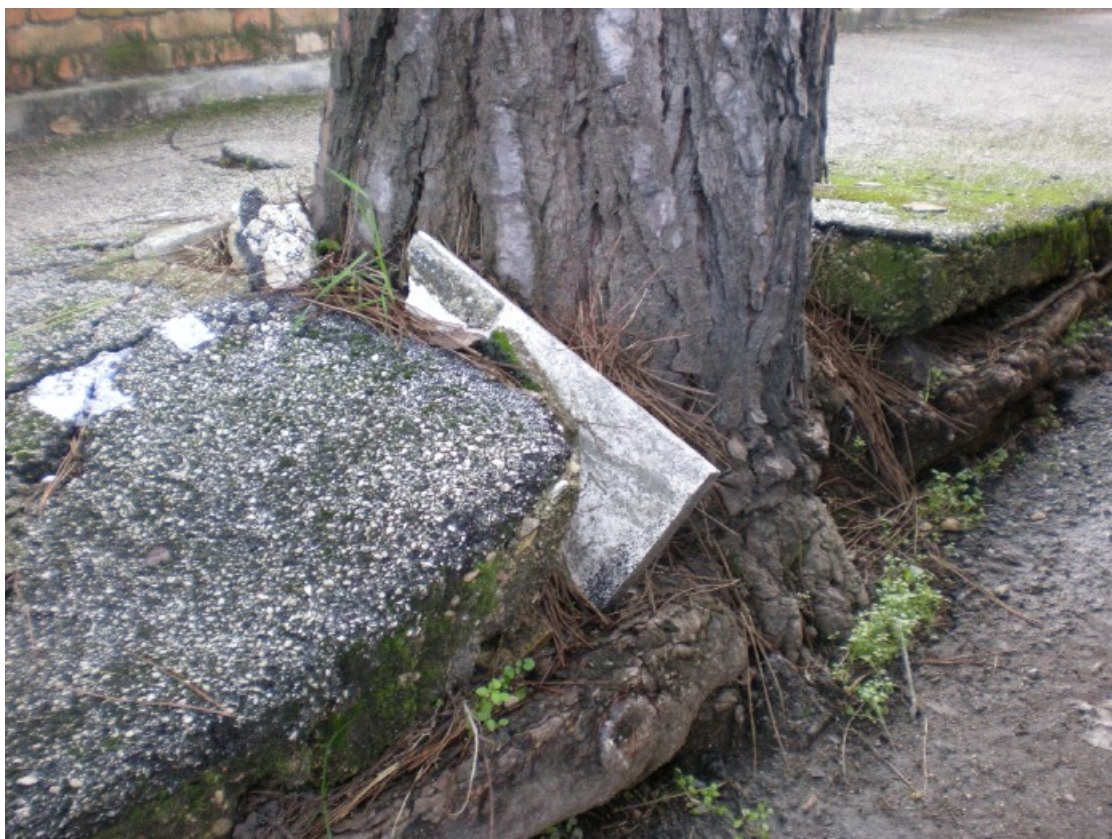
Via A Garibaldi: Tratto di marciapiede divelto dalla normale crescita del tronco e dallo sviluppo delle radici

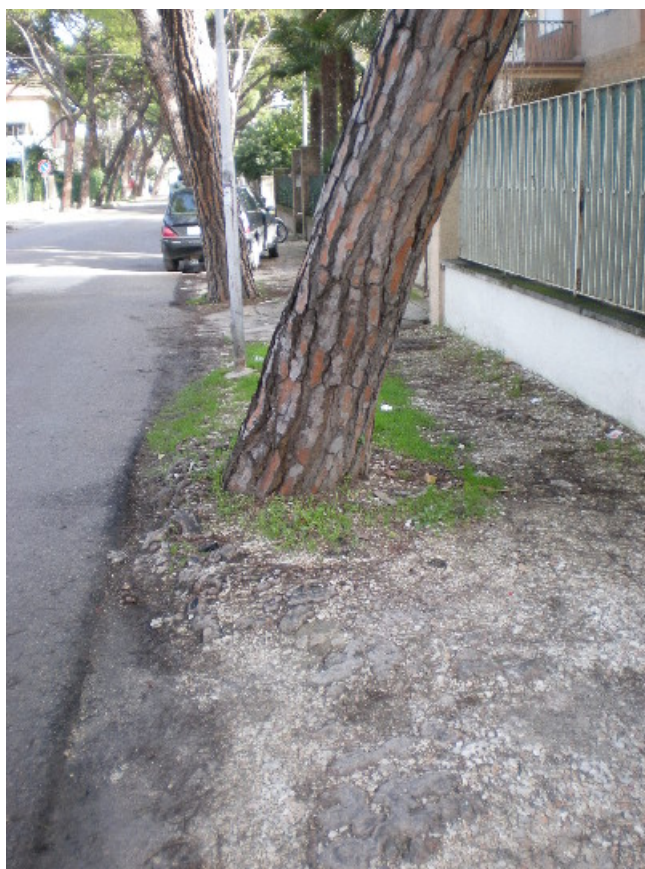
In molti tratti delle vie del quartiere mancano i marciapiedi, inoltre è frequente la presenza di alcuni bei esemplari di pino la cui marcata inclinazione potrebbe compromettere il passaggio dei pedoni da un lato o dei mezzi dall'altro, oltre ad una stabilità critica.

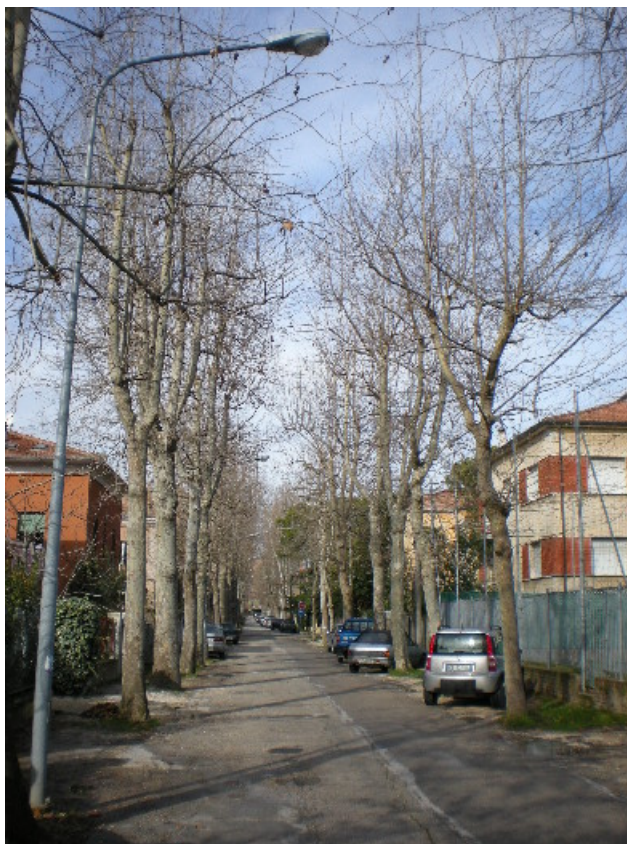
Via Amendola: Viale con alberi ad alto fusto e lampioni con corpo illuminante nel mezzo delle chiome.

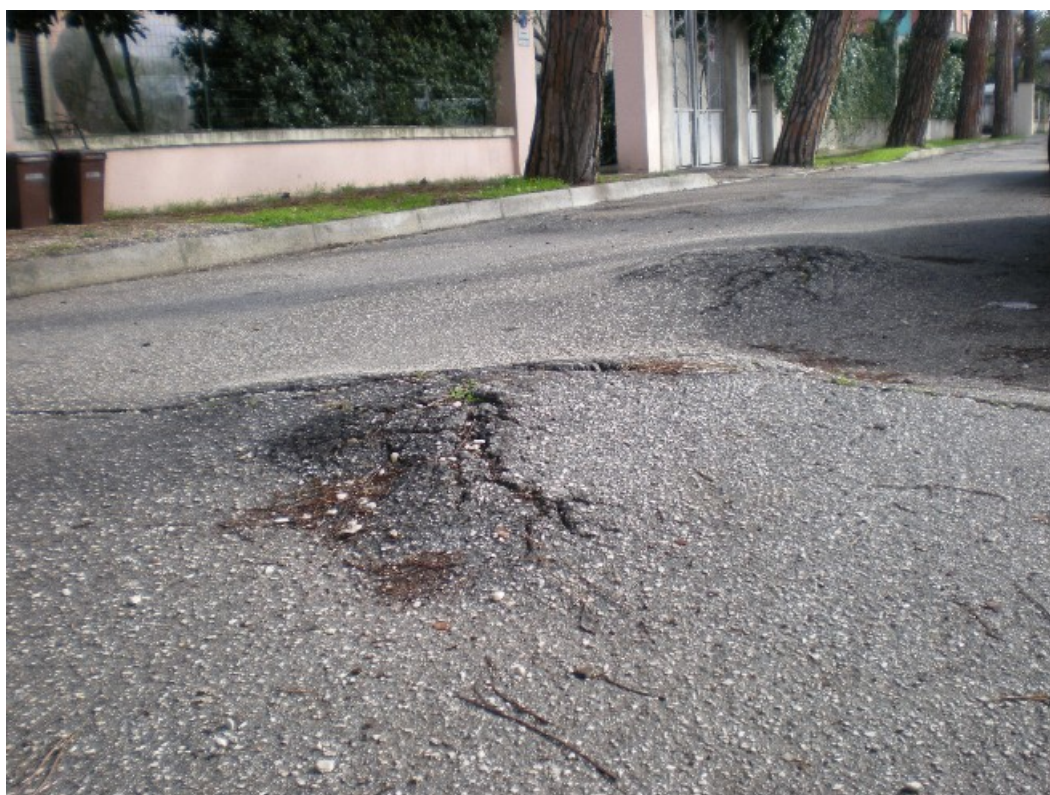
Un eloquente esempio di come le radici, in tutto il quartiere, abbiano seriamente compromesso il manto stradale.
